“Dingen die het niet doen” – de Autosparge®

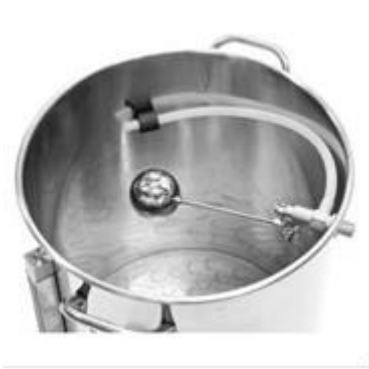
Van de firma Blichmann, ook niet de eerste de beste, is deze volgens de folder onmisbare hulp bij het spoelen. Het vlottersysteem (vergelijk de vlotter in de spoelbak van je WC) zorgt voor een constante niveauregeling van het spoelwater boven je filterbed. Geen overstromingen en geen drooglopend filterbed!! Maar: er ontstaat een flinke lekstroom langs de piston,

waardoor het niet de mooie niveauregeling oplevert die is beloofd. Dit wordt door de verkoper en door Blichmann als ~normaal aangegeven. Dit zegt de fabrikant op de website:

Yes, it is normal for some water to leak past the sliding piston and drain onto the surface of the grain. We have opened the clearance of this part to prevent grain particles and sticky wort from causing the valve to malfunction. If the flow is excessive, simply throttle back on the pump outlet on the hot liquor tank drain valve.

De druk op de aanvoerende slang mag niet te groot zijn, anders werkt het niet goed, en als bijkomstigheid: ik heb eeb flowmetertje gemonteerd in de uitvoerslang; door de lekstroom mis ook mijn volumemeting. Mailcontact met de verkoper leverde niet veel meer op dan dat er inderdaad wat speling op de piston zit. Met opzet! Het argument wat Blichmann hiervoor aanvoert snap ik niet. Er gaat immers geen wort door dit apparaat maar alleen heet water.

Ik heb het complete vlotter-systeem er af gehaald en gebruik alleen de doorvoer door de wand van mijn ketel om het spoelwater aan te voeren. Moraal van het verhaal: niet kopen. J.S.
